## Ein Schiffswrack des 18. Jahrhunderts aus dem Watt bei der Insel Mellum

Von Jörg Eckert, Lothar Rieke, Albrecht Sauer und Michael Wesemann

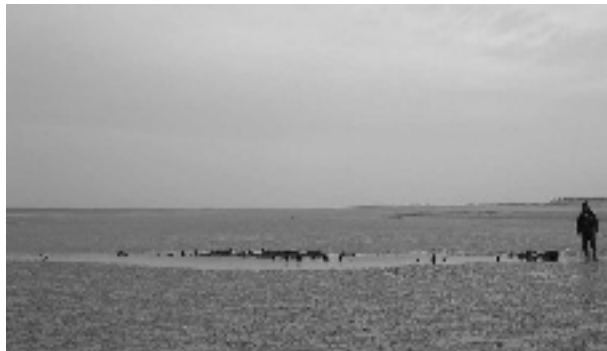
Abb. 1: Januar 2007: Die Erosion überlässt immer mehr Wrackteile der Gewalt der Gezeiten.

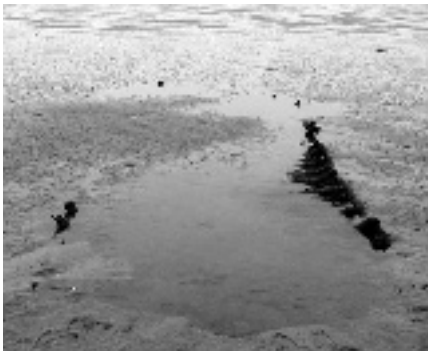
Abb. 2: Die Situation im September 2006. Die Wrackteile ragen durch die fortschreitende Sandabtragung etwas weiter aus dem Watt heraus als im Mai. Blick von SO auf den Mittschiffsbereich.

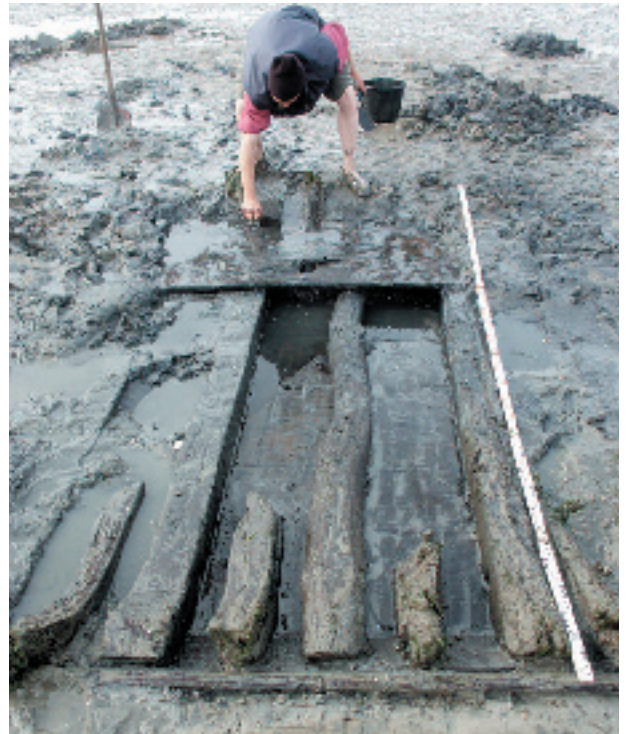
Abb. 4: Das im September freigelegte Segment im vorderen Mittschiffsbereich. Blick von Steuerbord nach Backbord (im Hintergrund J. Schneider, NLD Oldenburg).

Auf der Oberfläche des Sandwatts wurden 19 Spant- bzw. Bodenwrangenköpfe angetroffen: 10 davon lagen auf gut 9 m Länge auf der später als Steuerbord identifizierten Seite; 4 Hölzer auf einer Länge von knapp 3 m waren dagegen auf der Backbordseite sichtbar. Die restlichen 5 Wrangenköpfe waren in weiteren Abständen verteilt. Die aus der Lage der Wrackreste sich ergebende Mittelachse des Schiffes lag in NW-SO-Richtung. Die Flucht der etwa mittschiffs liegenden Spant- oder Wrangenreihen verlief etwa gerade; die Bordwände lagen demnach parallel zueinander (Abb.4).

6 Bodenwrangen. Die Holzquerschnitte variierten sehr stark von 8 bis 20 cm; im Mittel betrug ihr Durchmesser gut 14 cm. Die Abstände zwischen den Hölzern lagen zwischen 7,5 und 13,5 cm; im Mittel lagen sie rund 11 cm auseinander. Damit ergibt sich das Bild einer sehr engen Wrangenstellung, die dem Rumpf eine hohe Stabilität bei geringer Elastizität verliehen (Abb. 4).

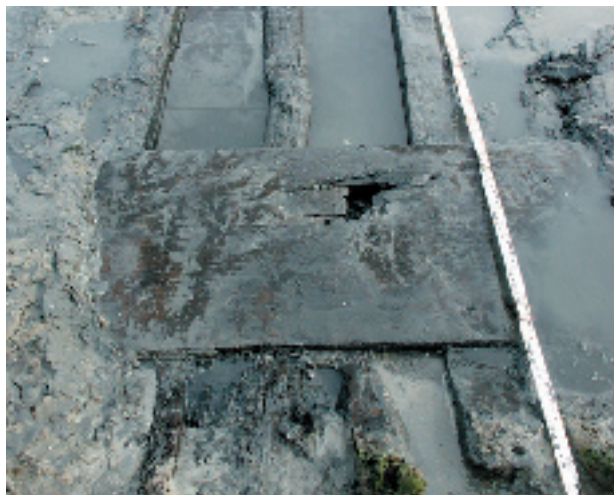
Abb. 6: Auf der Backbordseite freigelegte, auf die Bodenplanke aufgenagelte Wegerungsplanke. Blick von Backbord.

Zwei zum Teil freigelegte Wegerungsplanen wiesen eine Breite 45 und 65 cm und eine Dicke von 6 cm auf. An Backbord war im freigelegten Segment eine Wegerungsplanke mit Eisennägeln auf der Innenseite auf dem 1. und 5. Querholz (Abstand 88 cm), auf der Außenseite dagegen auf dem 1. und 3. Querholz (Ab-

stand 48 cm) auf die Bodenwringen aufgenagelt. Die quadratischen Nagellöcher wiesen einen Durchmesser von ca. 1 cm auf. Sie lagen im freigelegten Bereich auf der Mittschiffsseite ca. 2,5 cm, auf der Außenseite etwa 9 und 10 cm vom Rand entfernt (Abb. 6).

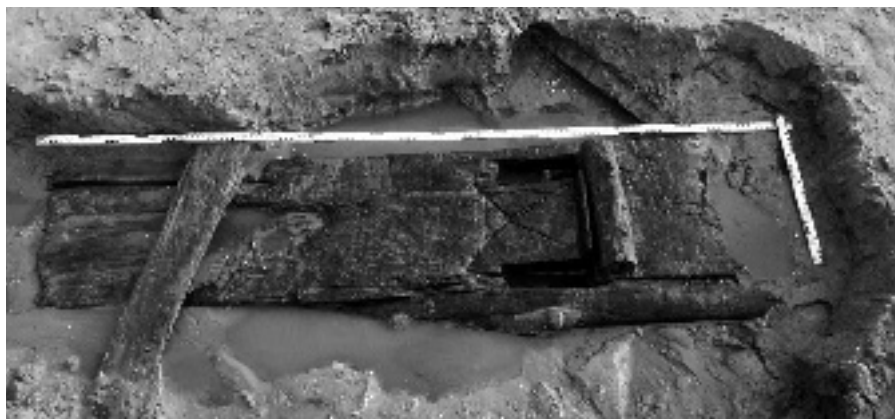
Abb. 8: Der massive Mastspurblock im Vorderschiff. Ansicht von Backbord (der Bug befindet sich links).

Unter dem Mastspurblock (s. Abb. 8) wurde eine zweite Innenplanke bzw. Auflagerplanke für den Mastspurblock freigelegt. Sie war auf über 5m Länge erhalten und bugwärts alt abgebrochen.

In einem Bereich von 13,30 m bis 15,80 m Entfernung vom Heckstegen und im Abstand von 1,45 m von der noch erhaltenen Steuerbordwand lag, etwas nach Backbord aus der Längsachse gedreht, der 2,25 m lange, 45-48 cm breite und 9-10 cm dicke Mastspurblock aus Eiche (Abb. 8).

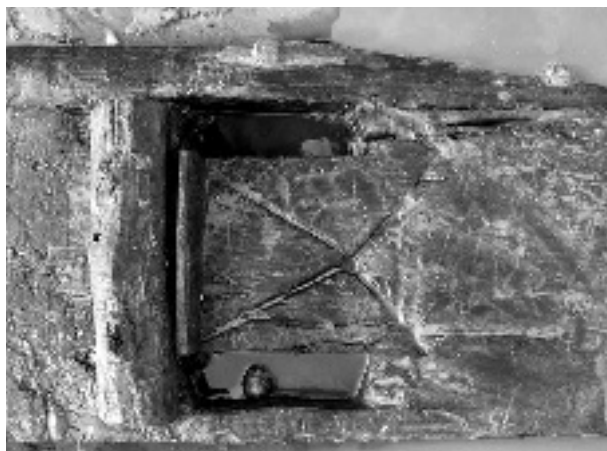
Abb. 9: Die Mastspur mit den Entwässerungsrillen. Bei der Mastspur die Aufnahmen für die Stützwangen, in denen noch die Reste der starken Bronzebolzen zu erkennen sind, dahinter das aufgedübelte Querholz. Blick von Steuerbord (der Bug befindet sich rechts).

Auf der Fläche zwischen den Stützwangen-Aufnahmen, also der Standfläche des Mastes, wurde eine schiefwinklig-asymmetrisch eingeschnittene X-kreuzförmige Entwässerung mit gut 1 cm breiten Rillen und zentralem Abflussloch (Durchmesser 1,5 cm) freigelegt (Abb. 9).

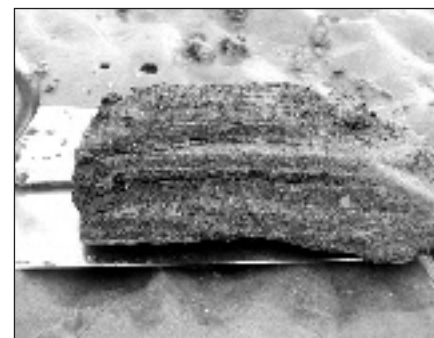
Abb. 10: Die im Wrackinneren angetroffenen Torfsedimente.

Außer zwei Reparaturbrettchen konnten keine Beifunde gemacht werden. Im Innenraum des Wracks wurden mittschiffs über der Innenbeplankung im Sediment von oben nach unten zunehmend hellbraune, gleichmäßig zerkleinerte Pflanzenfasern festgestellt, die im Aussehen an Tabak erinnerten; sie bestanden allerdings aus umgelagertem Hochmoortorf (Abb. 11, freundl. mündl. Mitt. H. van't Hull). Es ist ungewiss, ob es sich um Reste der Ladung oder in das Wrack als Sedimentfalle eingeschwemmte Torfreste aus der für das Gebiet des Jadebusens typischen Außendeichsmoor-Erosion handelt. Außerhalb des Wracks wurden keine derartigen Sedimente festgestellt.

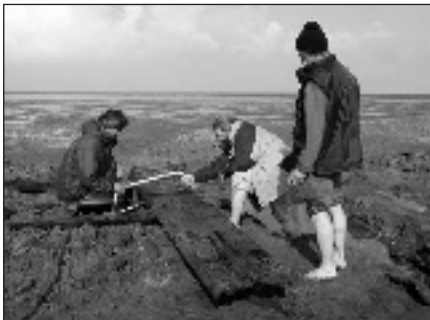
Abb. 11: Entnahme der Dendroprobe aus einer Wegerungsplanke im September 2006 (v. l. n. r.: L. Rieke sowie Dr. J. Eckert und J. Schneider, beide NLD Oldenburg).

Es gelang trotz der widrigen Umstände, zwei Holzproben aus den Wrackteilen zu entnehmen (Abb. 11). Die erste Probe (Langw136\_D01) aus dem Hecksteven, entnommen am 17.05.06, ergab durch die Analyse des Labors für Dendrochronologie der Universität Köln eine Datierung auf AD 1775 ± 15. Die zweite Probe (Langw136\_D02) aus dem Mastspurblock-Auflager, am 27.09.06 entnommen und ebenfalls in Köln untersuchte Probe ergab eine etwas ältere Datierung auf AD 1759 ± 15. Da wohl kaum eine Sekundärverwendung für die Bauteile anzunehmen ist, dürfte das Schiff wohl aus der zweiten Hälfte des 18. Jhs. stammen – was natürlich nichts über den Zeitpunkt des Untergangs sagt.
